## Prüfbericht 901 9006 000/Re/Pk

Auftraggeber: **Rüde GmbH**  
**Siedlerweg 8**  
**79725 Laufenburg**

Betrifft: **Brandprüfungen an Betonplattenausschnitten, ausgestattet mit unterschiedlichen sog. Mauerstärken, bei einseitiger Brandbeanspruchung in Anlehnung an DIN EN 1363-1 am 30. und 31.03.2010**

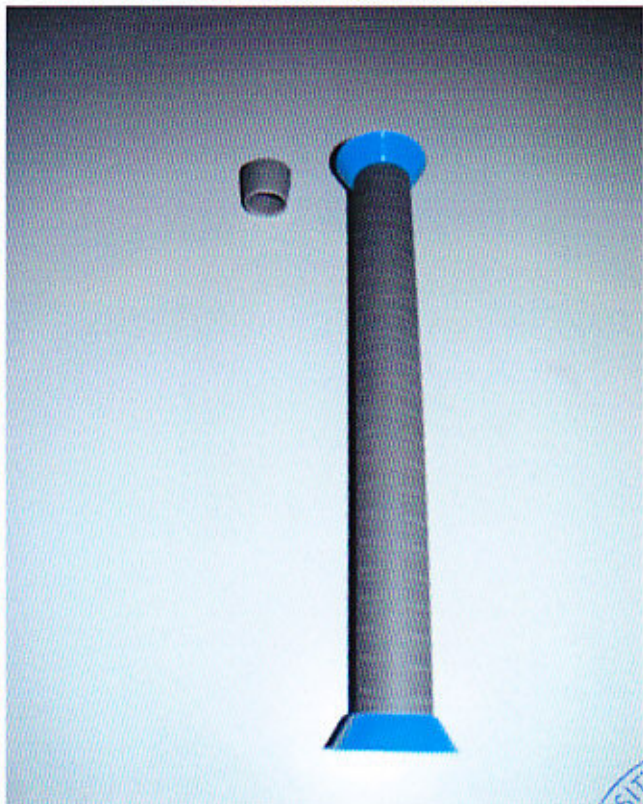
**Bild 2**

Mauerstärke „B“

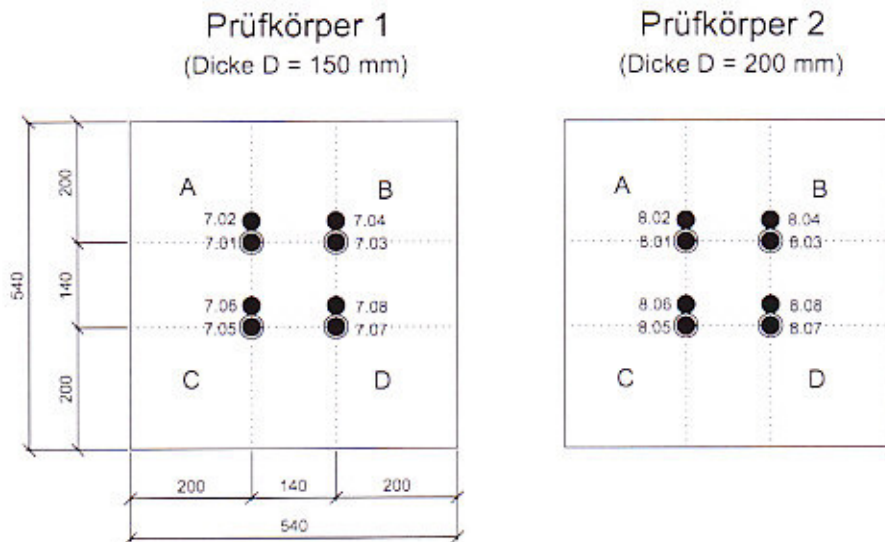
Bild 5

Lage der Messstellen

Kleinbrandversuch Nr.1 (Datum: 30.03.2010)

Kleinbrandversuch Nr.2 (Datum: 31.03.2010)

● Messpunkte 7.01 bis 7.08 und 8.01 bis 8.08

Die Lage und Anordnung der verwendeten Oberflächen-Thermoelemente ist Beilage 3 zu entnehmen. Die Objekttemperaturen der einzelnen Messstellen sind in Beilage 5 und 6 aufgezeigt.

Die Temperaturkurven im Brandraum sind in Beilage 7 dokumentiert. Die Lage und Anordnung der verwendeten Oberflächen-Thermoelemente ist Beilage 3 zu entnehmen.

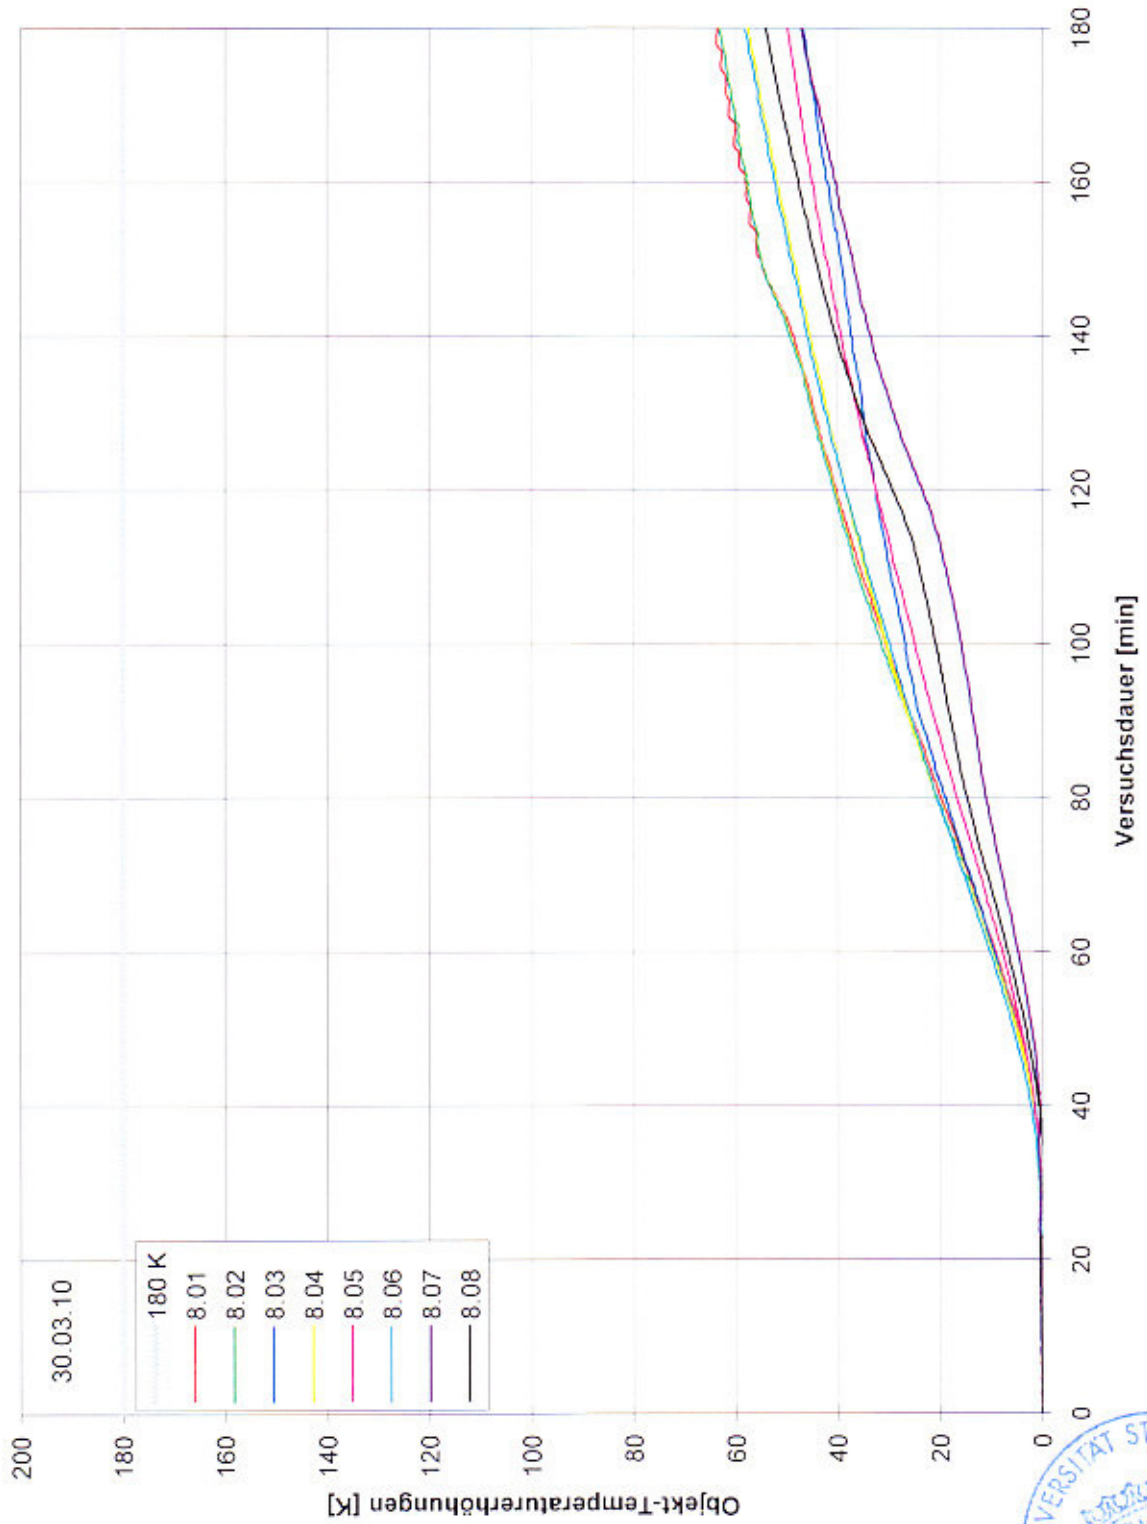
Bild 8

**Versuch Nr. 1 am 30.03.2010**

**Objekt-Temperaturerhöhungen**

Messstellen Nr. 8.01 bis 8.08 (Prüfkörper 2; Dicke D = 200 mm)

Bei den durchgeführten Brandversuchen kam es bei den geprüften Mauerstärken während einer Versuchsdauer von 180 Minuten zu keiner Überschreitung des Temperaturkriteriums von  $\Delta T = 180 \text{ K}$  und zu keinen Flammerscheinungen oder Spaltbildungen.

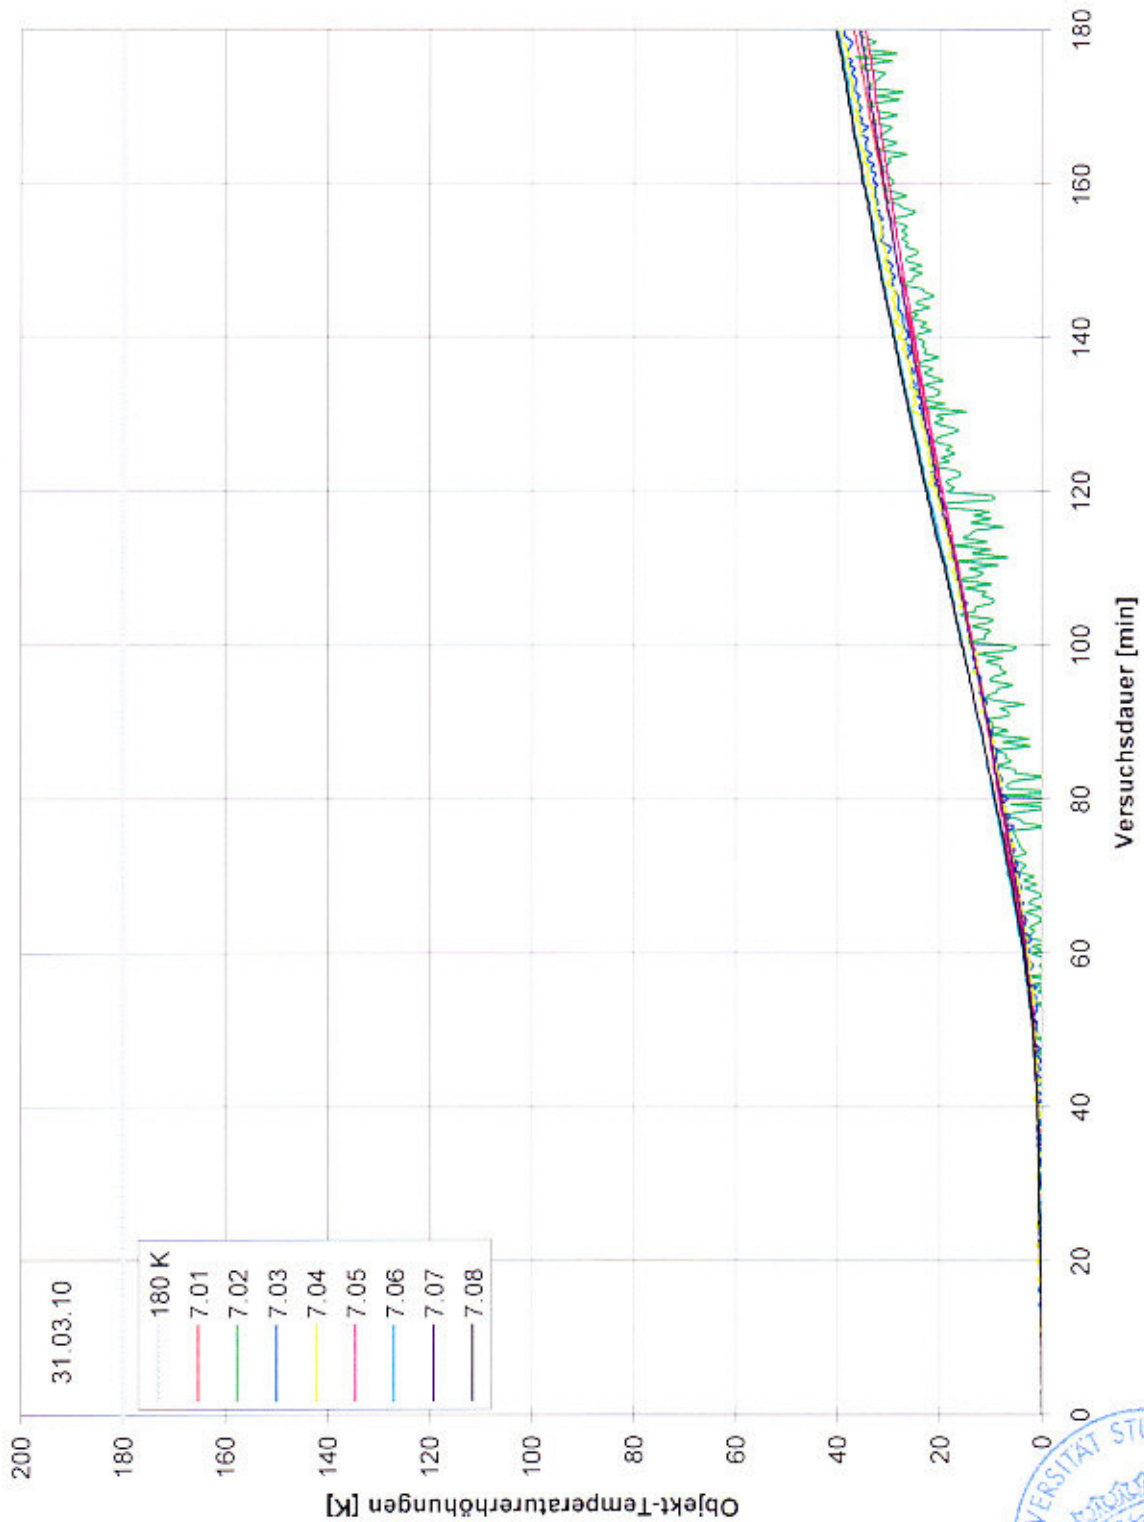
Bild 10

Versuch Nr. 2 am 31.03.2010

Objekt-Temperaturerhöhungen

Messstellen Nr. 7.01 bis 7.08 (Prüfkörper 3; Dicke D = 250 mm)

Die Objekttemperaturen der einzelnen Messstellen sind in Beilage 8 und 9 aufgezeigt.

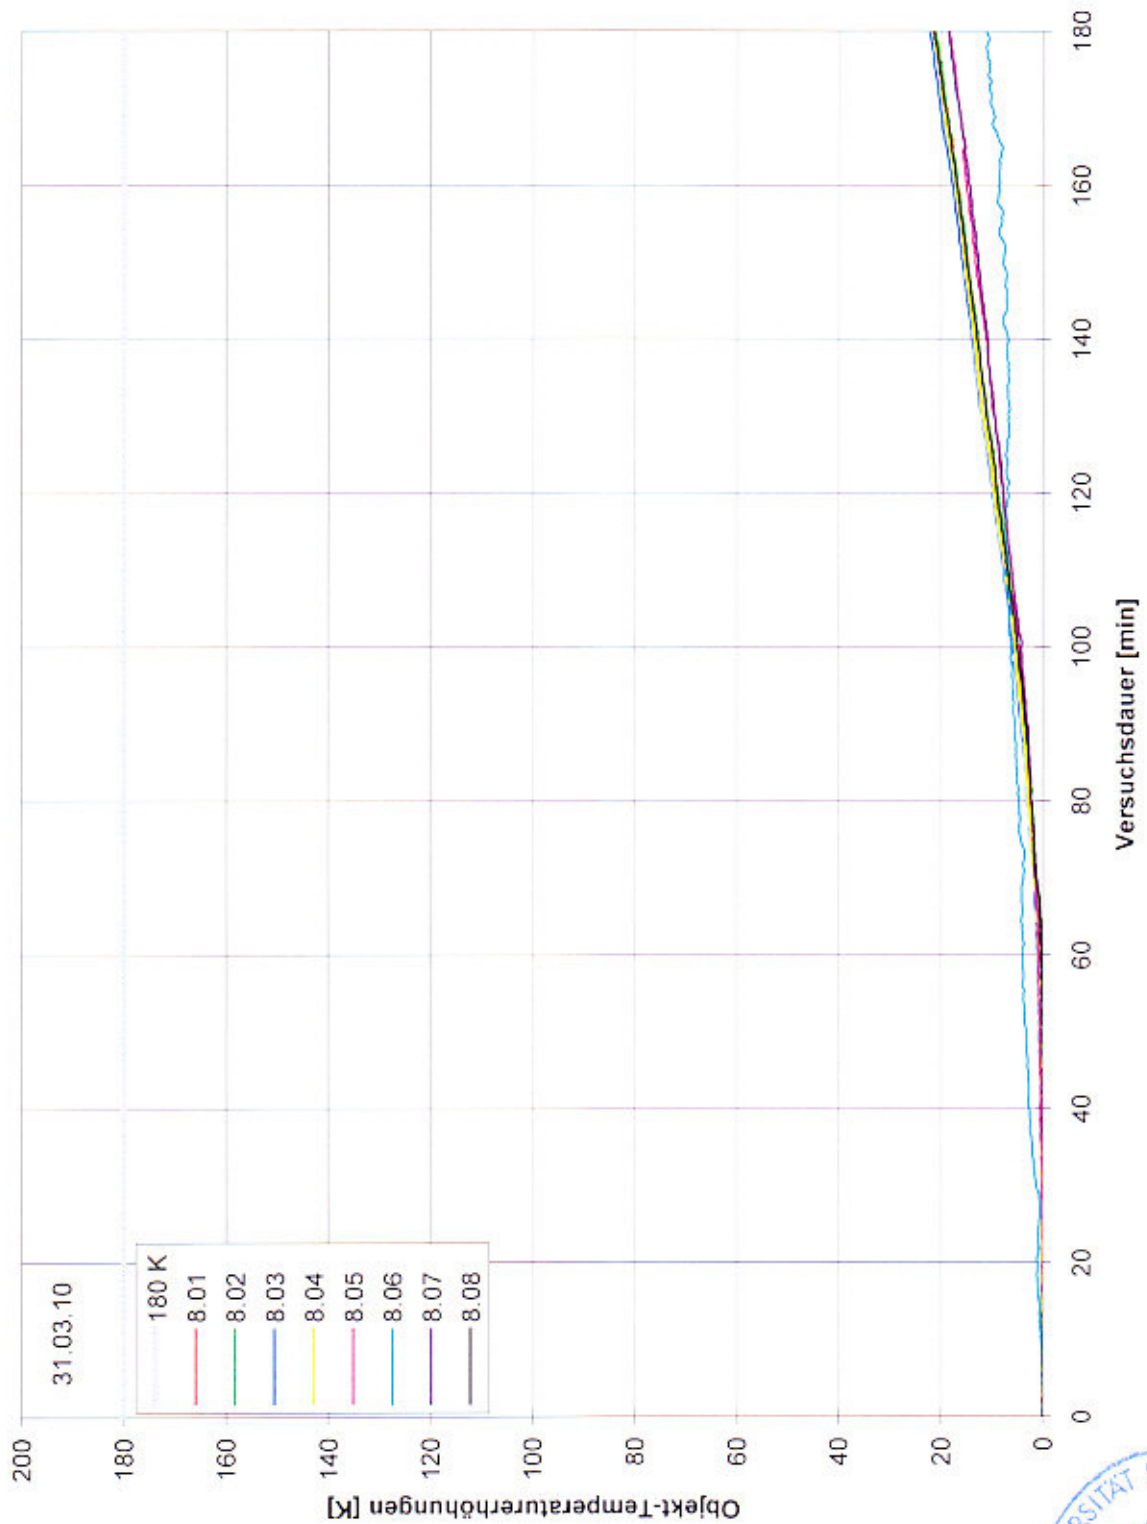
Bild 11

Versuch Nr. 2 am 31.03.2010

Objekt-Temperaturerhöhungen

Messstellen Nr. 8.01 bis 8.08 (Prüfkörper 4; Dicke D = 300 mm)

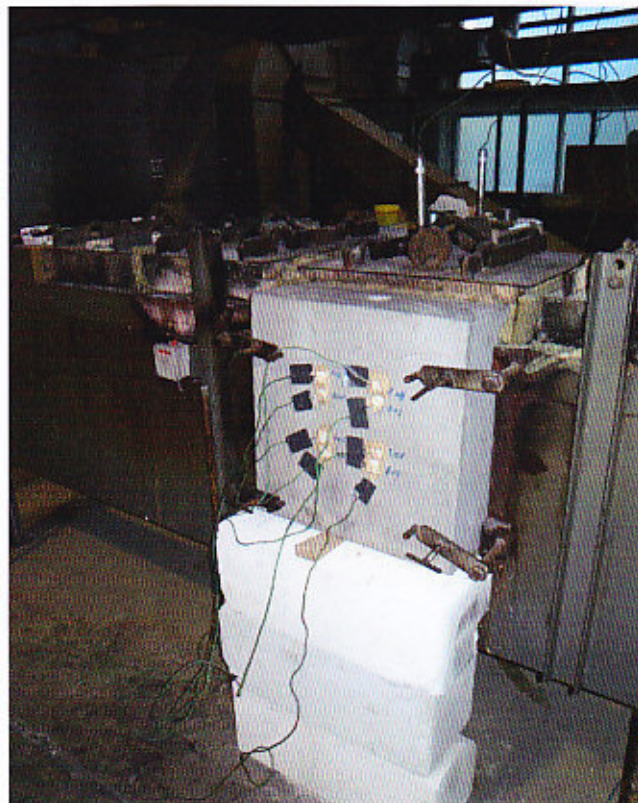
**Bild 13**

Prüfkörper 2  
vor Versuchsbeginn

Beobachtungen während des Brandversuchs sind auf der Beilage 10 ausgeführt. Fotografische Abbildungen der Prüfkörper vor und am Ende der Brandprüfung sind aus den Beilagen 11 und 12 ersichtlich.

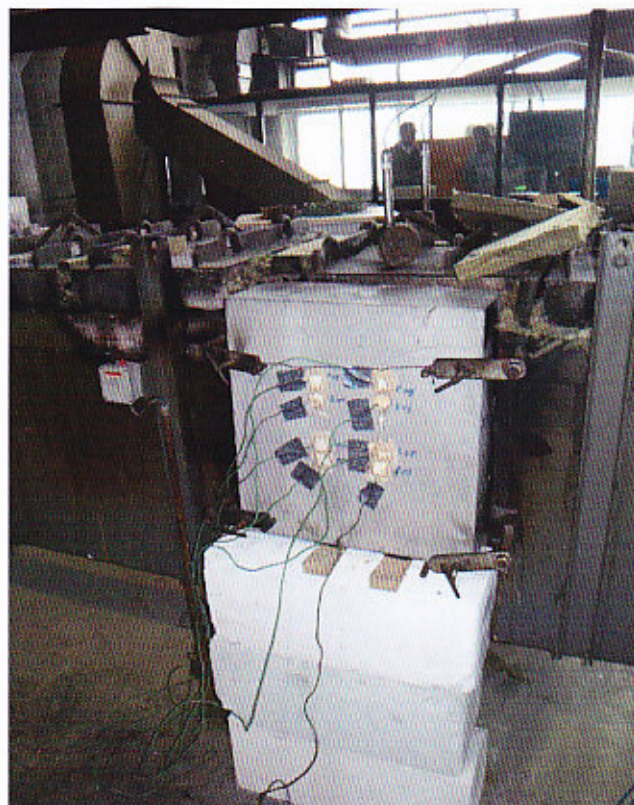
**Bild 15**  
Prüfkörper 2  
in der 180. Versuchs-  
minute

<b>Beflammungs- dauer in Minuten</b>	<b>Beobachtungen während der Brandprüfung auf der brandraumabge- wandten Seite</b>
15	Betonabplatzungen hörbar.
23	Keine Betonabplatzungen mehr hörbar.
26	An den oberen Stirnseiten der Prüfkörper bilden sich feuchte Stellen (Wasser wird ausgetrieben).
39	An den oberen Stirnseiten der Prüfkörper sind geringfügige Rissbildungen (Haarrisse) erkennbar.
52	Die oberen Stirnseiten der Prüfkörper trocknen langsam ab. Nur geringfügige Rauchentwicklung vorhanden.
90	Die feuchten Stellen im Bereich der Haarrisse an den oberen Stirnseiten der Prüfkörper sind nahezu vollständig abgetrocknet.
181	Beflammungsende.

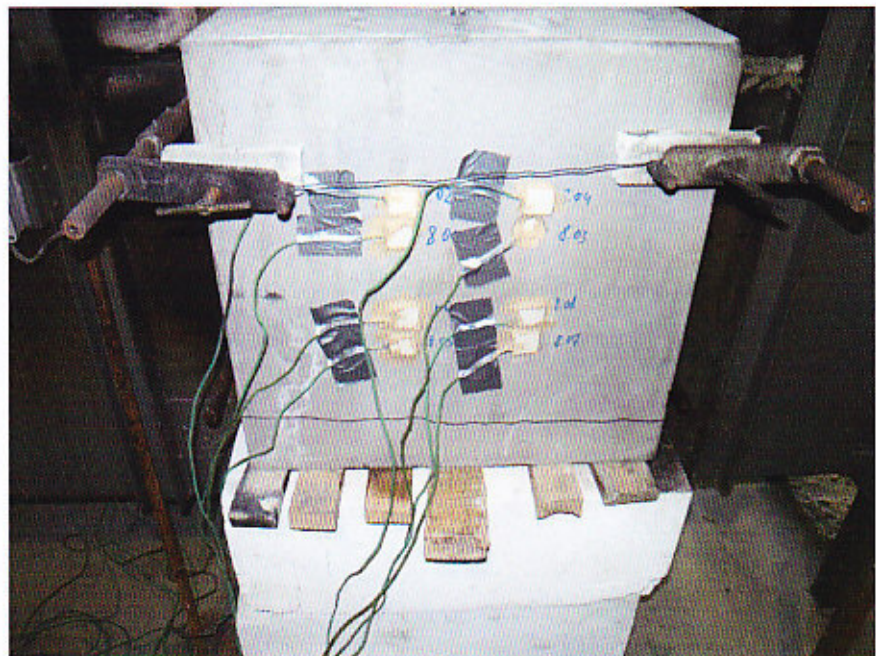
**Bild 19**  
Prüfkörper 4  
in der 180. Versuchs-  
minute

<b>Beflammungs- dauer in Minuten</b>	<b>Beobachtungen während der Brandprüfung auf der brandraumabge- wandten Seite</b>
11	Betonabplatzungen hörbar.
16	An den oberen Stirnseiten der Prüfkörper bilden sich feuchte Stellen (Wasser wird ausgetrieben) und geringfügige Rissbildungen (Haarrisse) sind erkennbar.
110	Die feuchten Stellen im Bereich der Haarrisse an den oberen Stirnseiten der Prüfkörper trocknen langsam ab.
181	Beflammungsende.
