# Öffentliche Prüfstelle für Baustoffe und Geotechnik Hochschule Konstanz - HTWG

## Prüfbericht

Auftrag-Nr.: 2019/244

Prüfgegenstand: „Hebebox“

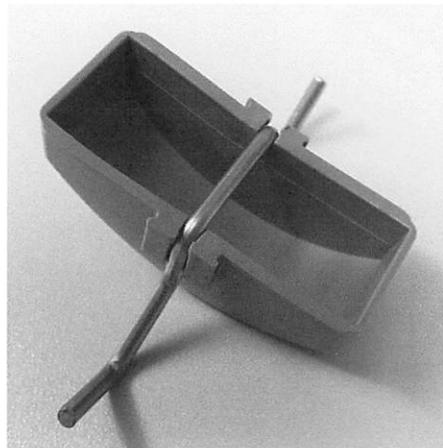
Prüfungen: Prüfung der Zugbruchkraft im einbetonierten Zustand bei vorgegebener  
Betondruckfestigkeit  
- zentrische Beanspruchung

Die Öffentliche Prüfstelle wurde beauftragt, die Bruchlast der einbetonierten „Hebebox“ zu überprüfen. Hierzu wurden 3 Hebeboxen auf dem Boden von Stahlschalungen mit Silikon fixiert und einbetoniert. Gleichzeitig mit der Herstellung der Prüfkörper wurden drei Betonprobewürfel (150 x 150 x 150 mm) hergestellt. Die Prüfung der Zugfestigkeit soll ab einer Betondruckfestigkeit von ca. 15 N/mm<sup>2</sup> erfolgen.

Bei der Prüfung auf maximal zentrische Zugfestigkeit lag das Versagen jeweils im Beton. Die Hebebox konnte nach dem Bruch des Betons augenscheinlich unbeschadet aus dem Prüfkörper entnommen werden.
